# ZNALECKÝ POSUDEK

## **o ceně motorového vozidla**

Stanovení časové a obvyklé ceny vozidla zn. Fiat Ducato Maxi 3.0 Natural Power CNG, RZ 6C8 2384 pro převod vlastnictví - prodej.

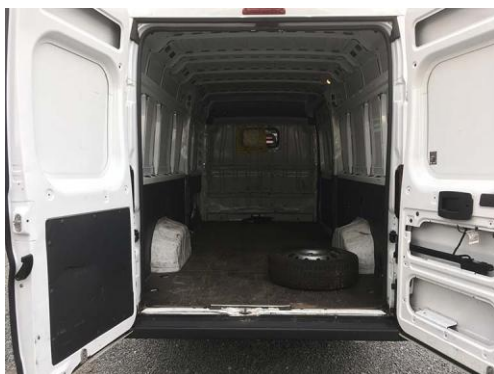
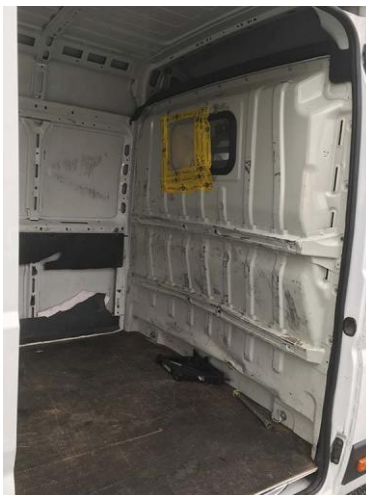
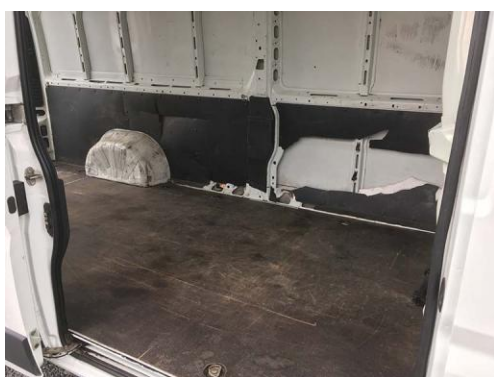
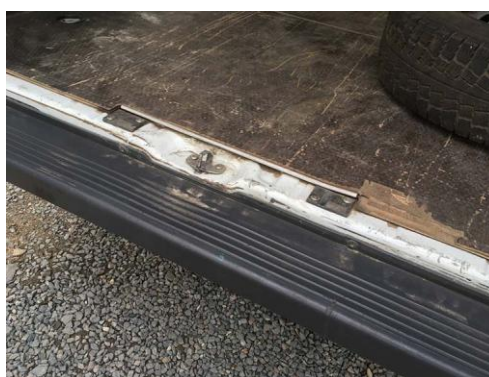
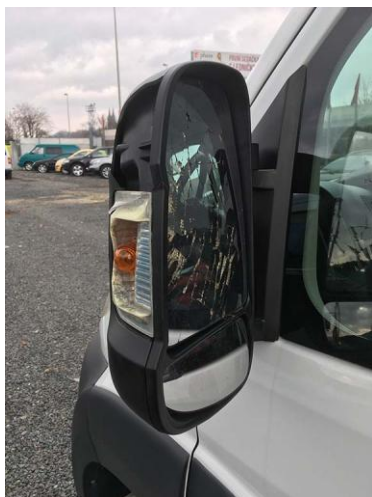
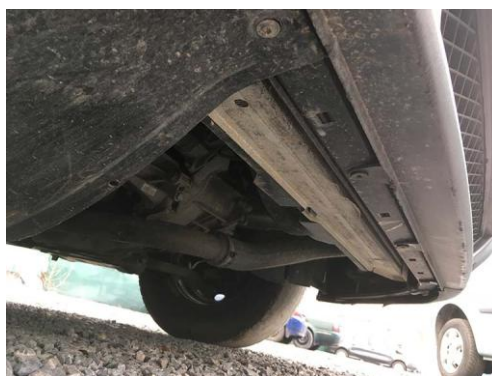
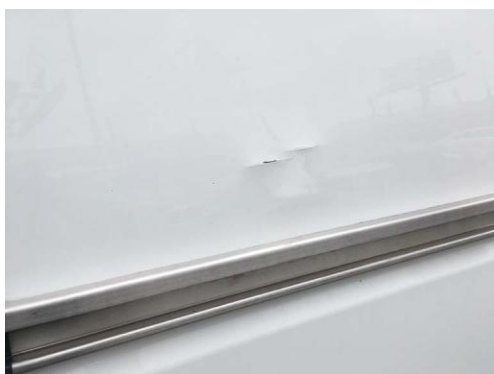
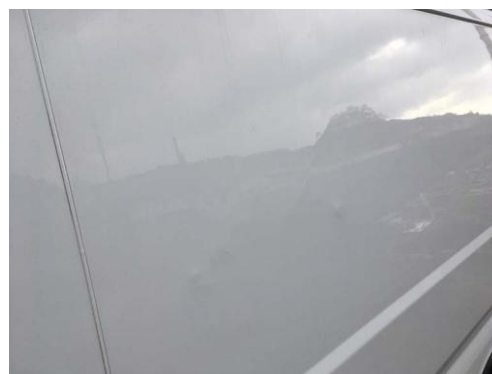
Příloha č. 2 – fotodokumentace

Lak je zašlý (umytý a ošetřený) s četnými lakovými oděrkami a mechanickým poškozením na povrchu (poškozený lak P předního blatníku). Mechanické poškození L předních dveří – laicky opravované. Mechanické poškození prahu P posuvných dveří. Mechanické poškození horní hrany nad zadními dveřmi. Mechanické poškození obou podběhů v nákladovém prostoru – na P straně včetně podlahy. Deformovaná přepážka oddělující nákladový prostor. Obě bočnice jsou v nákladovém prostoru s mechanickým poškozením a deformací viditelnou i z vnější strany. Mechanické poškození v L zadní části u zadní skupinové svítily. Počáteční, drobná koroze na exponovaných místech, jinak stav skupiny odpovídá stáří, počtu ujetých km a způsobu užívání.

Menší mechanické poškození čelního skla na několika místech. Všechny výplně v nákladovém prostoru jsou s mechanickým poškozením – rozlámané. Chybí posuvné sklo v přepážce oddělující nákladový prostor. Mechanické poškození krytu L vnějšího zpětného zrcátka a skla, mechanické poškození krytu kloubu P vnějšího zpětného zrcátka. Mechanické poškození L postranního pozičního světla na „B“ sloupku. Přístrojová deska je s menším mechanickým poškozením. Mechanické poškození platového krytu za P zadním kolem. Oba přední světlomety jsou s poškozenou odrazovou částí ve spodní části. Slepé oba přední světlomety do mlhy. Mechanické poškození spodní části předního nárazníku, mechanické poškození L a P předního nadkolí, uvolněná P kryt pod motorem a střední díl chybí, chybí krytka otvoru pro tažné oko v předním nárazníku. Mechanické poškození zadního nárazníku na horní hraně. Interiér je vyčištěný, jinak stav skupiny odpovídá stáří, počtu ujetých km a způsobu užívání.
