ZNALECKÝ POSUDEK

č. 101/03/2019

Účel posudku: Stanovení obvyklé ceny motorového vozidla - Kolového Traktoru
Lamborghini 110T4i, SPZ C 00 7285 za účelem prodeje.

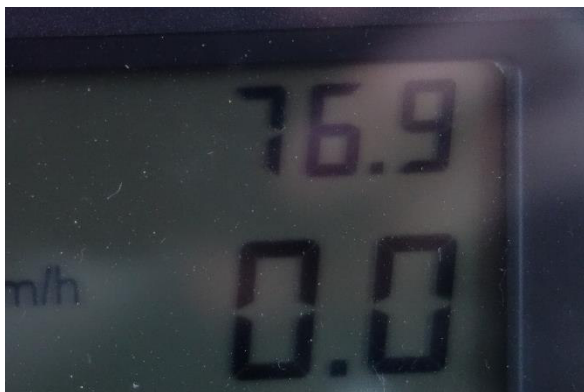
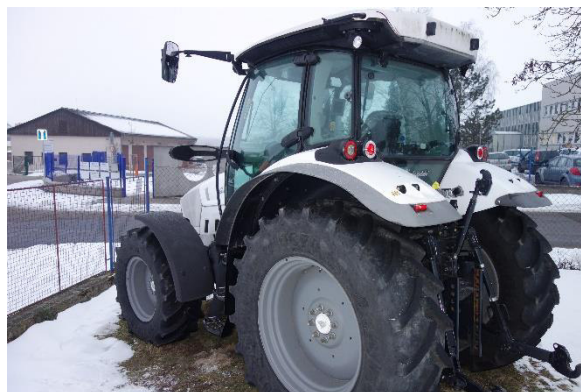
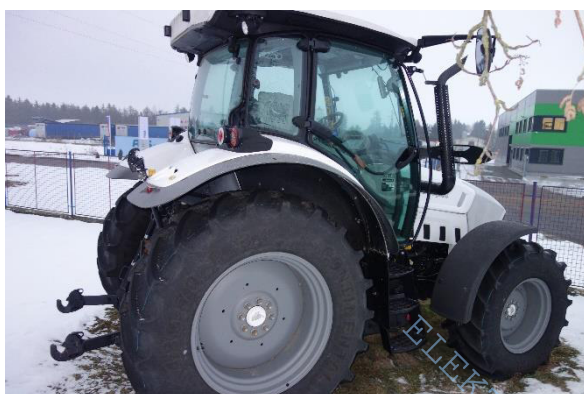
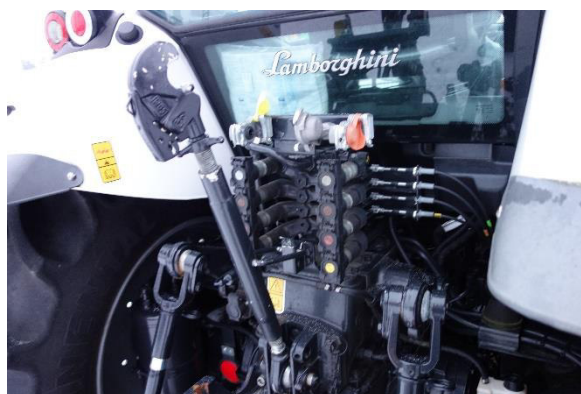
Fotodokumentace

Ostatní skupiny traktoru jsou vizuálně v pořádku. Interiér vozidla je vybaven plastovým krytím, které je běžné pro nová vozidla.

Pláště pneumatik na motorovém vozidle jsou standardní, vizuální kontrolou nezjištěno žádné poškození. Pláště jsou nové bez poškození.

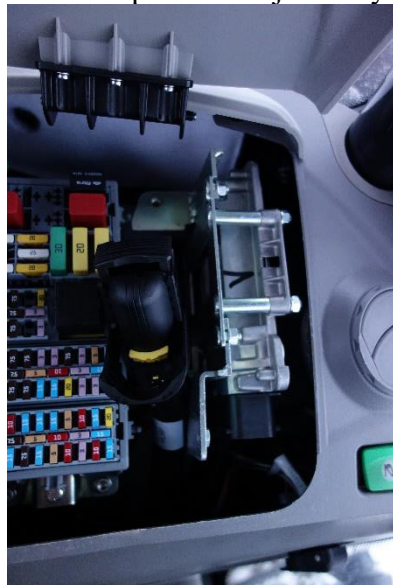
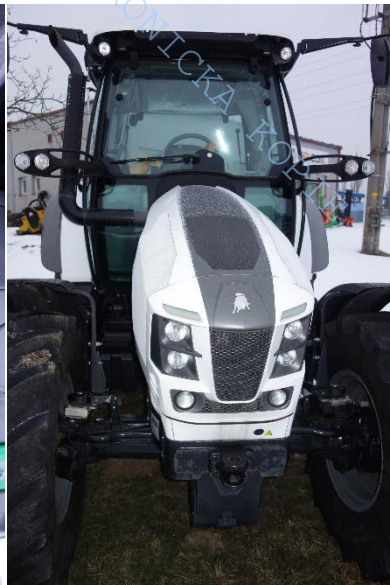
Technický stav motorového vozidla je odpovídající době provozu a nejetým MTH. Z nezjištěné příčiny došlo k poškození elektronické výzbroje vozidla. Traktor má poškozenou jednotku řídicí pojezd a brzdový spínač. Jednotka pojezdu instalovaná v traktoru je od výrobce Rexroth katalogové číslo R 917 009 017. Dále je poškozen brzdový spínač, kde nebylo zjištěno přesné určení instalace v traktoru.

Umístění poškozené jednotky

Pro zprovoznění vozidla bude nutná výměna jednotky a brzdového spínače. Obojí je možné vyměnit za originální díly z katalogu SAME. Cena dílů a nutných souvisejících prací bude vyčíslena dále v posudku dle informací zjištěných při konzultaci se servisním technikem.

Oprava bude realizována v servisu. Cena opravy se skládá ze základní ceny dílů vypočtených dle katalogu a práce servisního technika.
